L'opera consiste nella messa in sicurezza della struttura della villa, indebolita strutturalmente a seguito di una repentina accelerazione dei movimenti della frana attiva, God Ruinas sulla quale è posta, e nell'edificazione di un nuovo corpo di fabbrica seminterrato connesso alla villa attraverso un corpo scale realizzato al di sotto della struttura esistente.

Committente:	Privato
Fasi SIA:	31-32-33-41-51-52-53
Costo Globale:	4.7 Mio CHF
Cantiere:	2012 - 2013
Ingegnere:	Passera & Associati SA

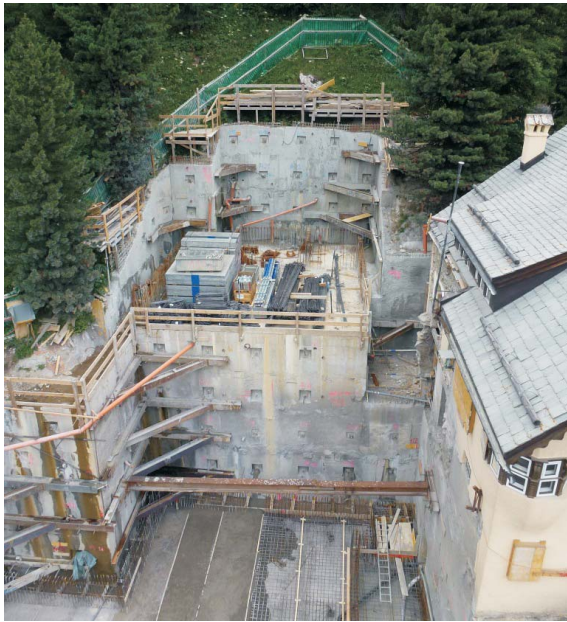
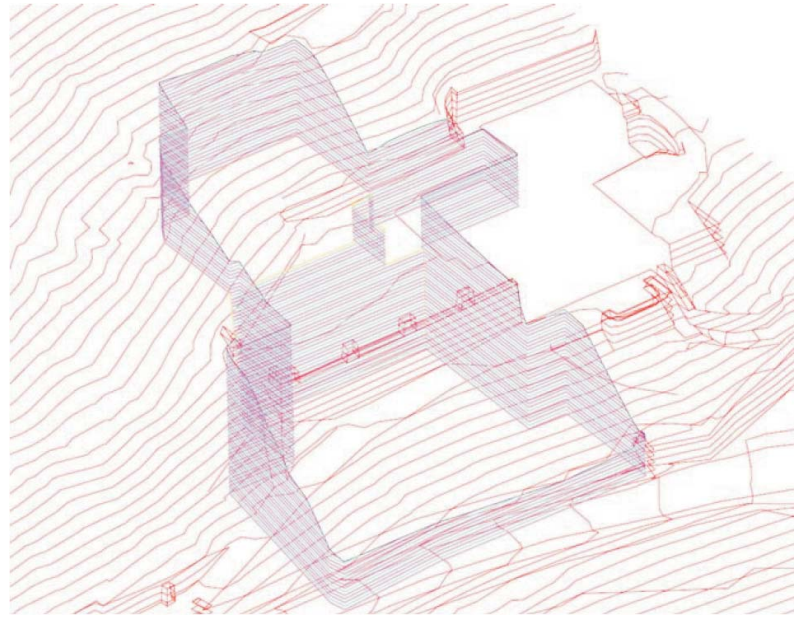
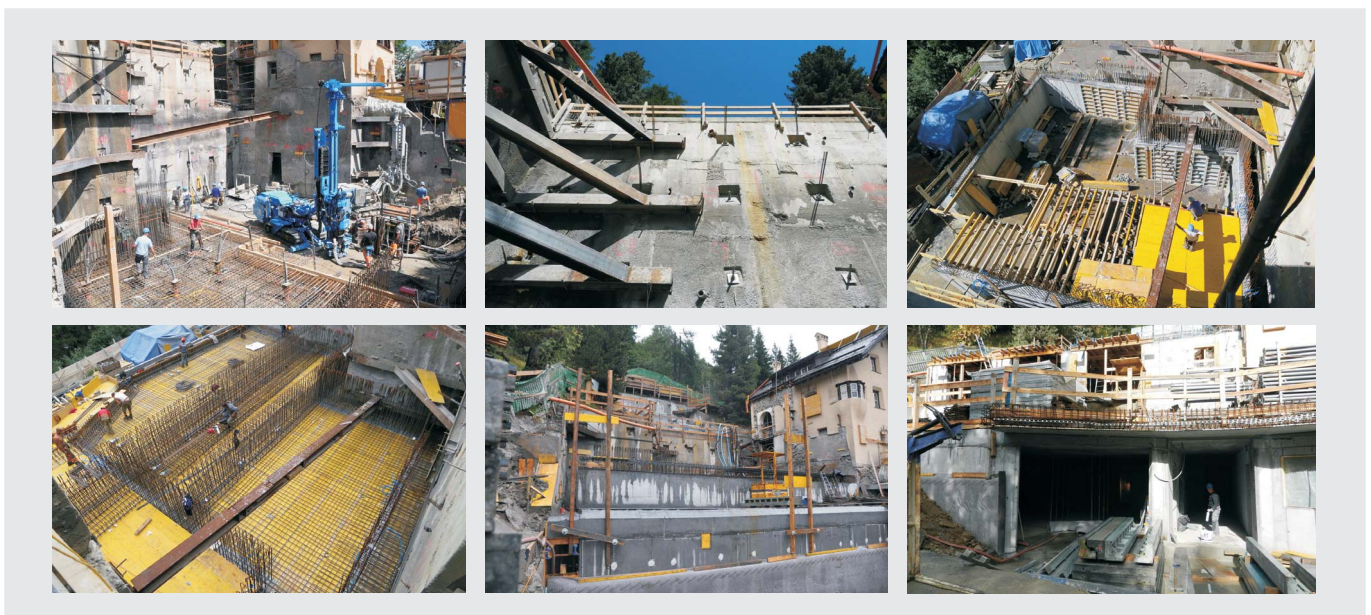
Si è potuto rispondere a tali esigenze attraverso tecniche costruttive quali l'utilizzo di calcestruzzi ad alto peso specifico ($\rho_c=4.4$ ton/mc), l'esecuzione di tiranti verticali ancorati agli strati stabili profondi per garantire l'equilibrio durante le fasi intermedie di cantiere prima dell'esecuzione del nuovo corpo di fabbrica. Contestualmente si è rinforzata la villa esistente attraverso l'edificazione di una nuova platea in c.a., le cuciture delle crepe e la sostituzione di elementi portanti danneggiati.

L'esecuzione del nuovo corpo ha richiesto inoltre la messa in opera di una parete ancorata. L'opera e l'area circostante saranno soggette ad un monitoraggio geodetico e inclinometrico periodico.
